Technischer Prüfbericht

Prüfgegenstand: Untersuchung der Druckbelastbarkeit bzw. der kurzzeitigen und bleibenden Verformung bei konstanter Flächenpressung von Rasengitterelementen aus Recycling-Kunststoff (TTE® MultiDrain **PLUS**, Ausführung März 2009)

Auftraggeber: HÜBNER-LEE
Gewerbestr. 1
87752 Holzgünz

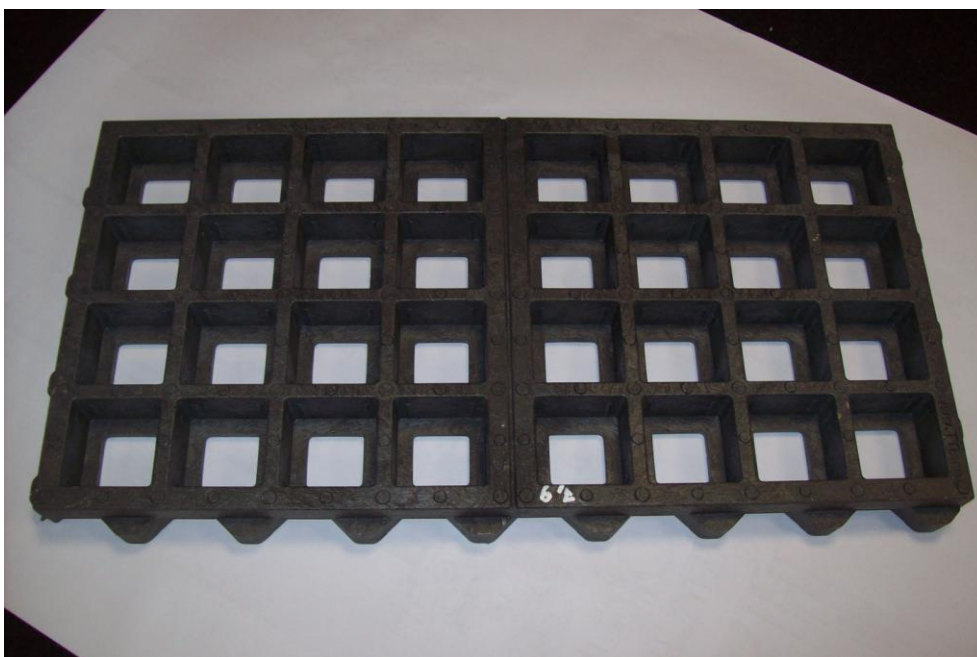
Bild 1: Übersichtaufnahme der Gitterplatte

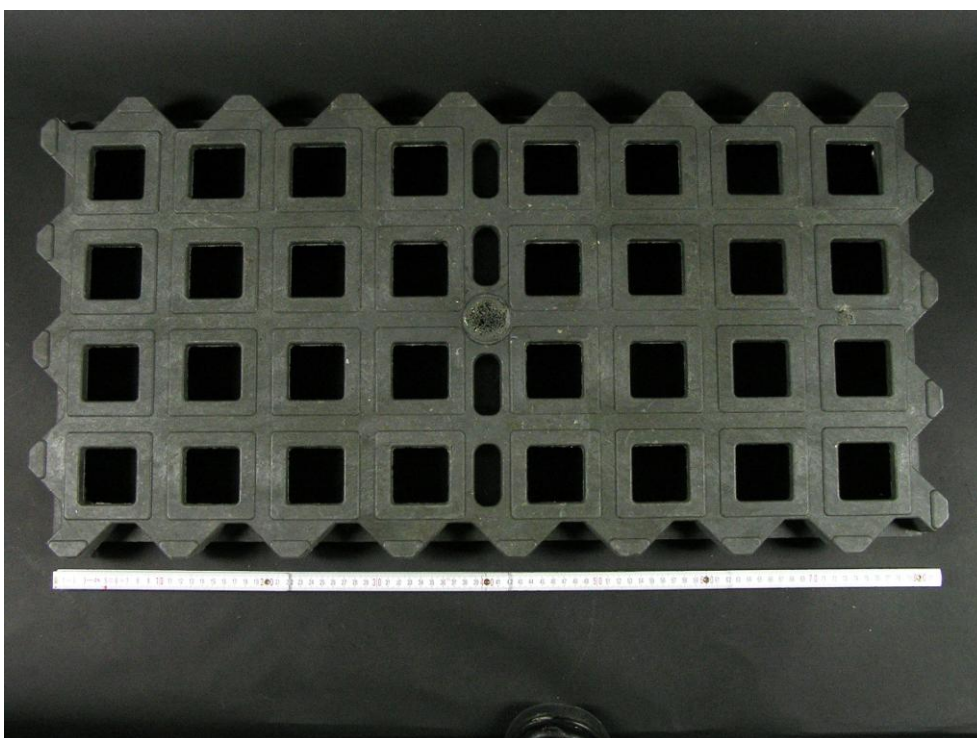
Bild 2: Unterseite der Gitterplatte

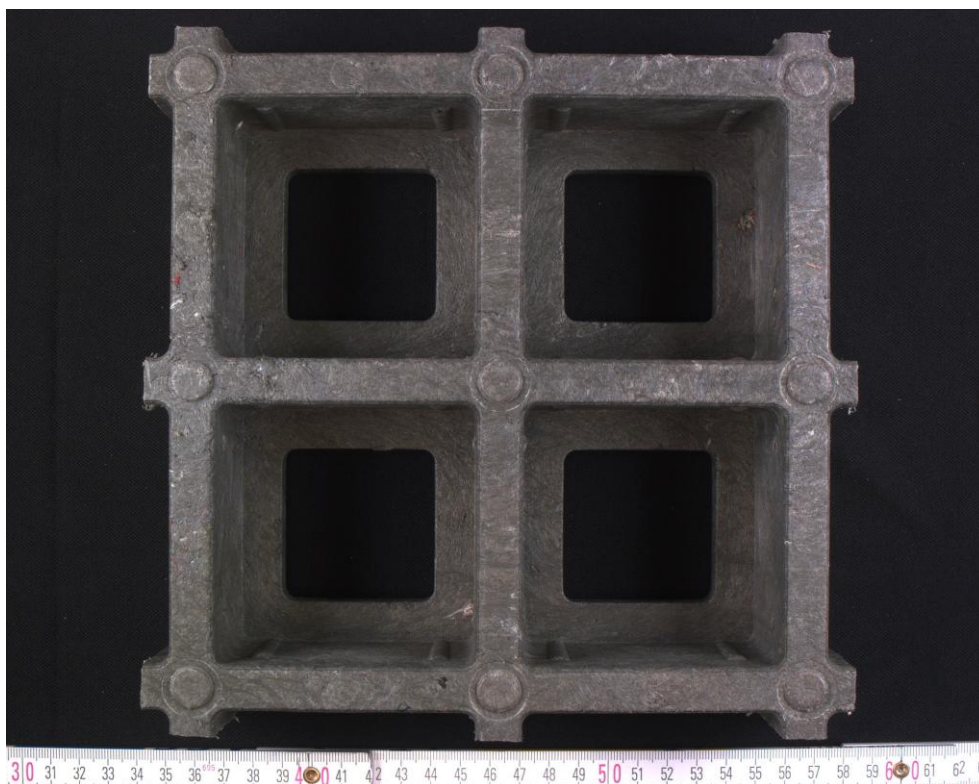
Bild 3: Prüfkörper für den statischen Druckversuch

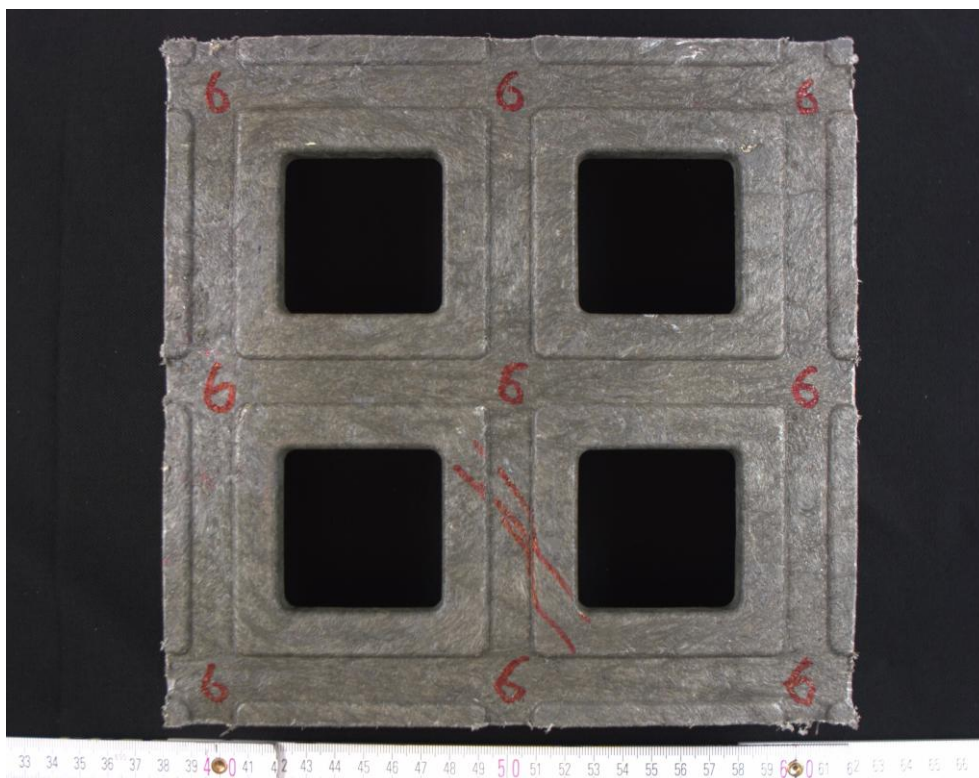
Bild 4: Prüfkörper für den statischen Druckversuch Unterseite
